PATOLOGÍAS Y PROCEDIMIENTOS GENERALES DE EJECUCION

.- ANTECEDENTES.-

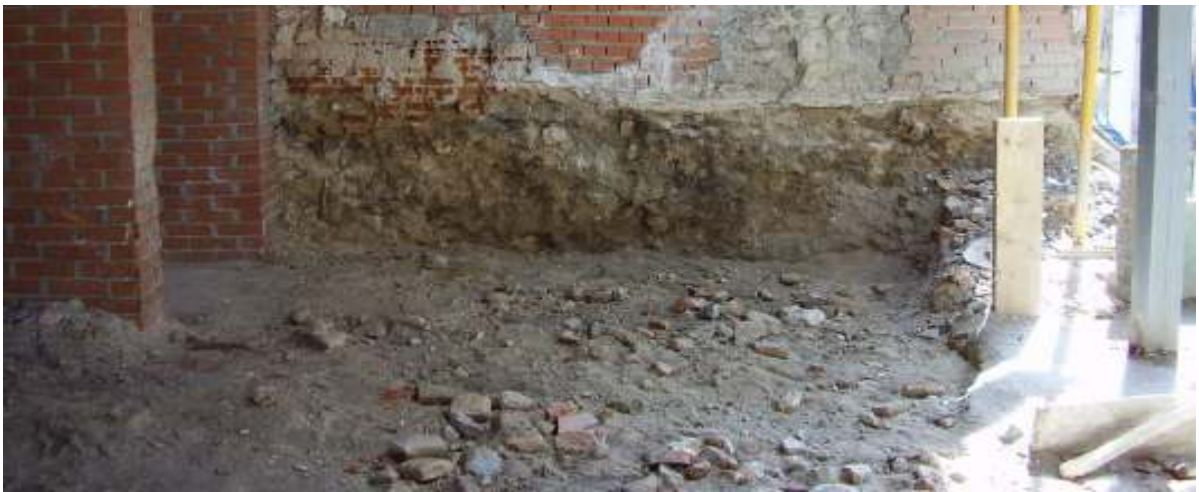
Cimentaciones de cal y canto en Salón de Rivas PB.

Se procederá al recalce y consolidación de las zonas necesarias, mediante morteros especiales proyectados o inyectados y el empleo de micropilotes en las nuevas cimentaciones.

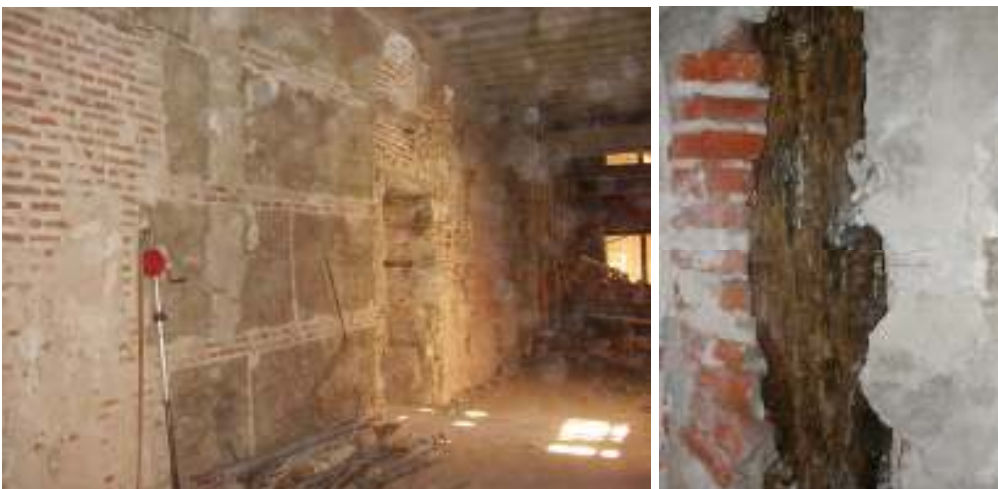
Muro sala de prensa en planta baja palacio.

Estado de madera en entramados de muros de PB

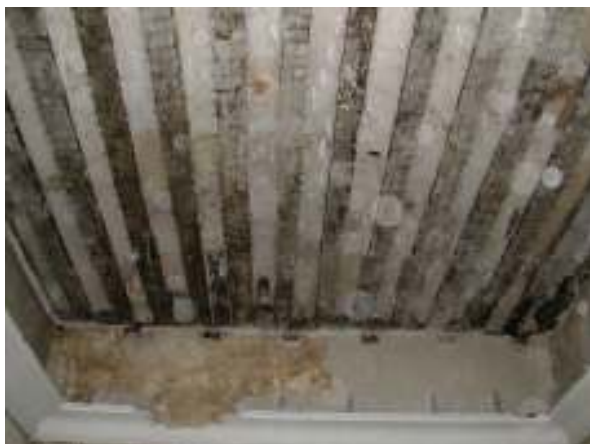
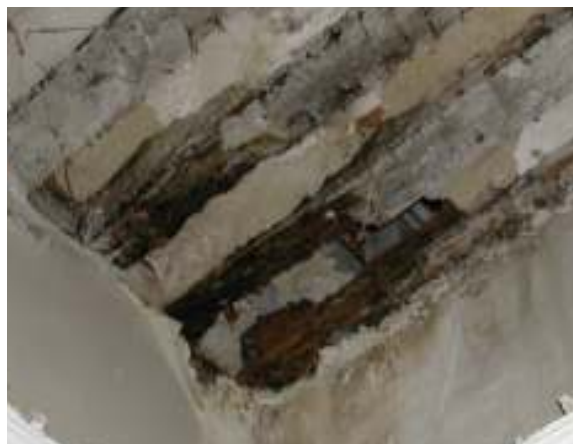
Forjados de madera de planta segunda en la 1ª crujía de Concepción Jerónima

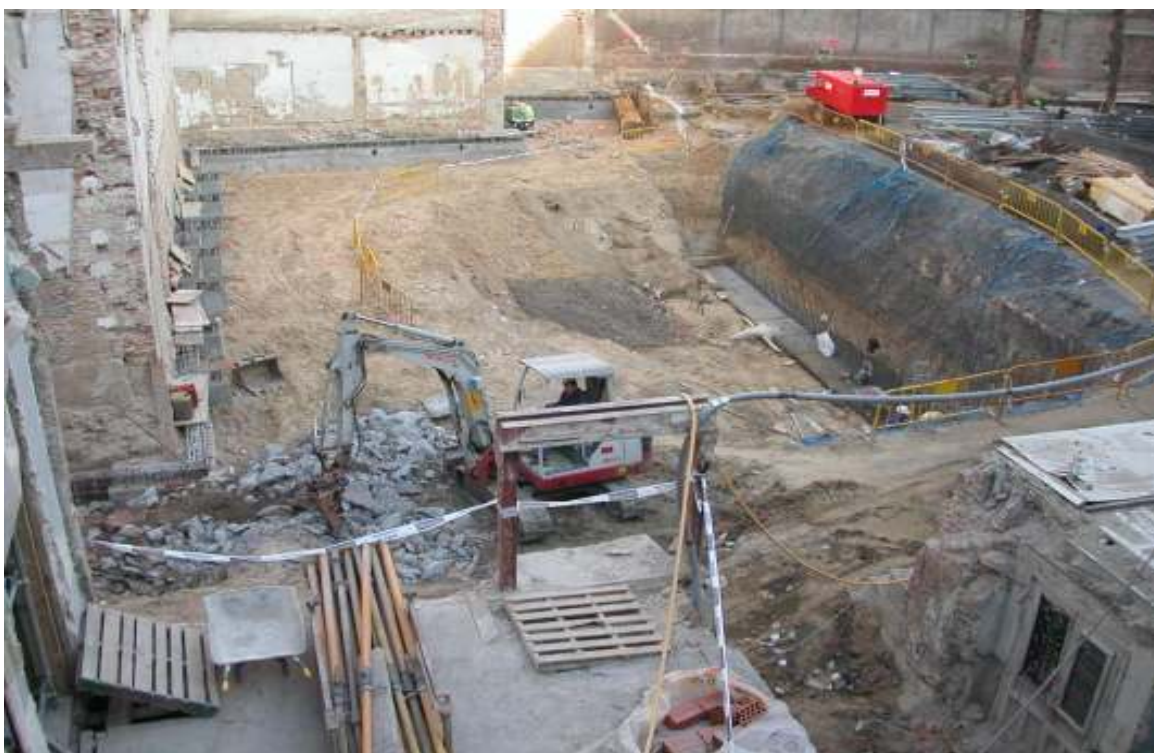
Vista general del vaciado del Edificio del Ministro con la pantalla de micropilotes a la izquierda.

Se justifica el empleo de micropilotes en lugar de las pantallas previstas en Proyecto, debido al mal estado general que presentan los edificios colindantes con cimentaciones muy someras y evidentes trazas de fallos estructurales que hacen aconsejable la utilización en las zonas medianeras con dichos edificios de sistemas de cimentación menos agresivos que no dañen la precaria estabilidad que presentan, empleando micropilotes armados ejecutados “in situ” con equipo de perforación rotacional, evitando así las vibraciones que produce el golpeo contra el terreno de la cuchara de excavación durante la ejecución de las citadas pantallas.

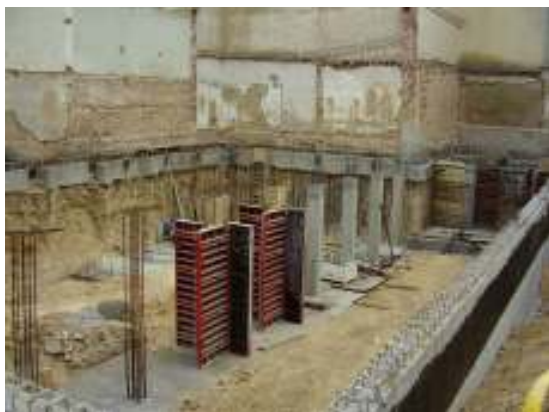
Pantalla de micropilotes y maquinaria en ejecución.

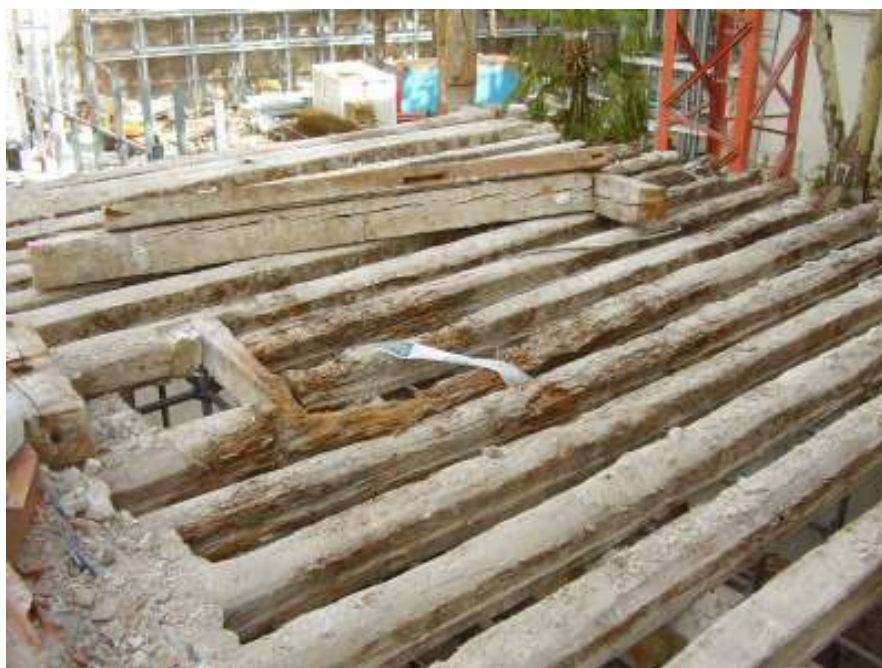
Estado de viguetas de madera en forjado de planta primera en Sala de Café

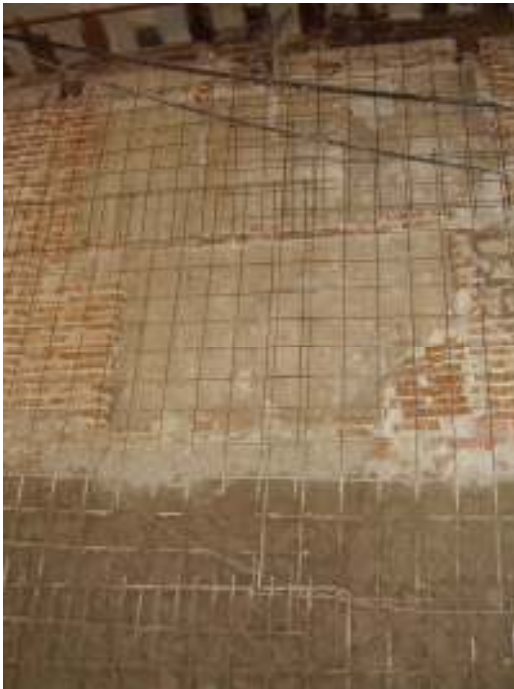
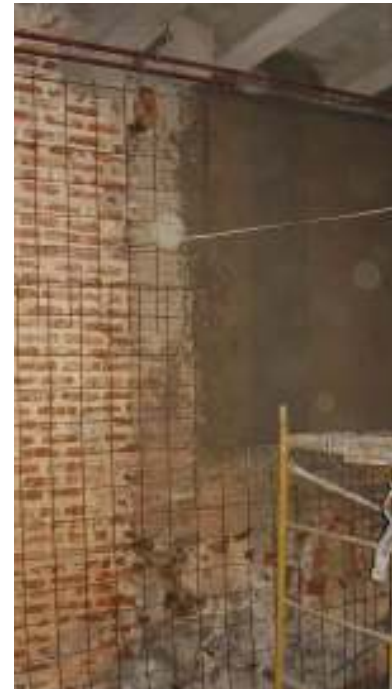
Refuerzos / cosido de muros en sala de Prensa PB

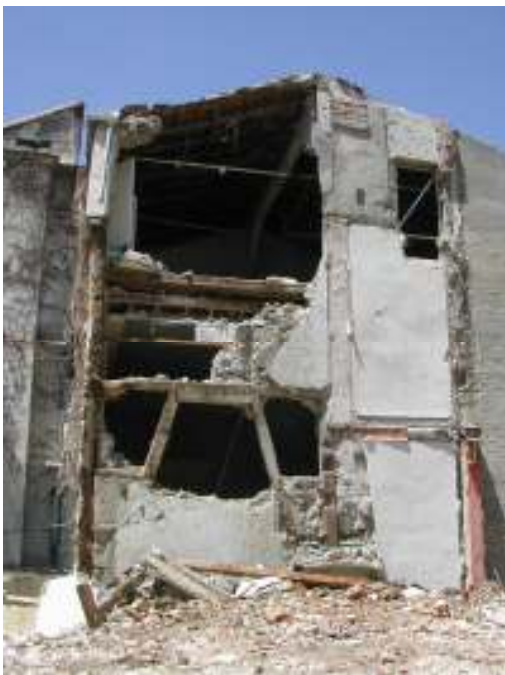
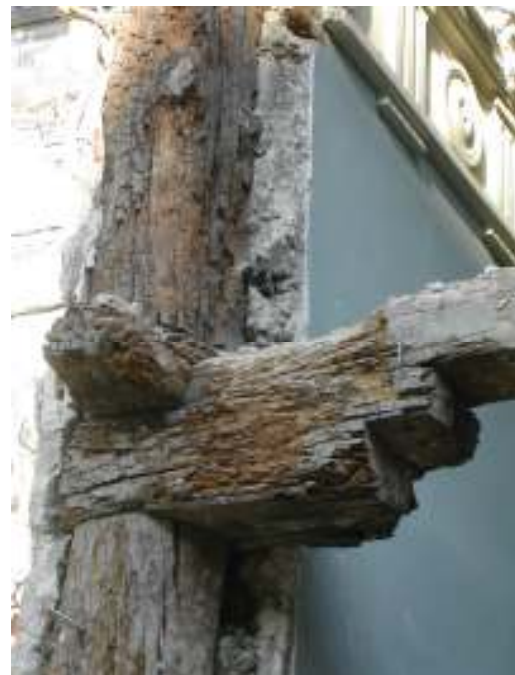
El precario estado de las dos alturas del muro de entramado de fachada posterior del Palacio hacia el jardín y el de la primera crujía desde esa fachada, obligará a su completa demolición y la de los dos forjados que sobre ellos se apoyan, siendo necesario el apeo del resto del inmueble en esa zona afectada. En el resto de muros resistentes descritos anteriormente debe procederse a su consolidación estructural, eliminando la madera en mal estado de sus entramados retacando con ladrillo y disponiendo sobre ellos un mallazo de acero corrugado para posteriormente gunitar con mortero de cemento en un espesor variable de entre 8 y 10 cm.

Muro entramado de la fachada posterior del Palacio hacia el jardín y detalle de su estado.

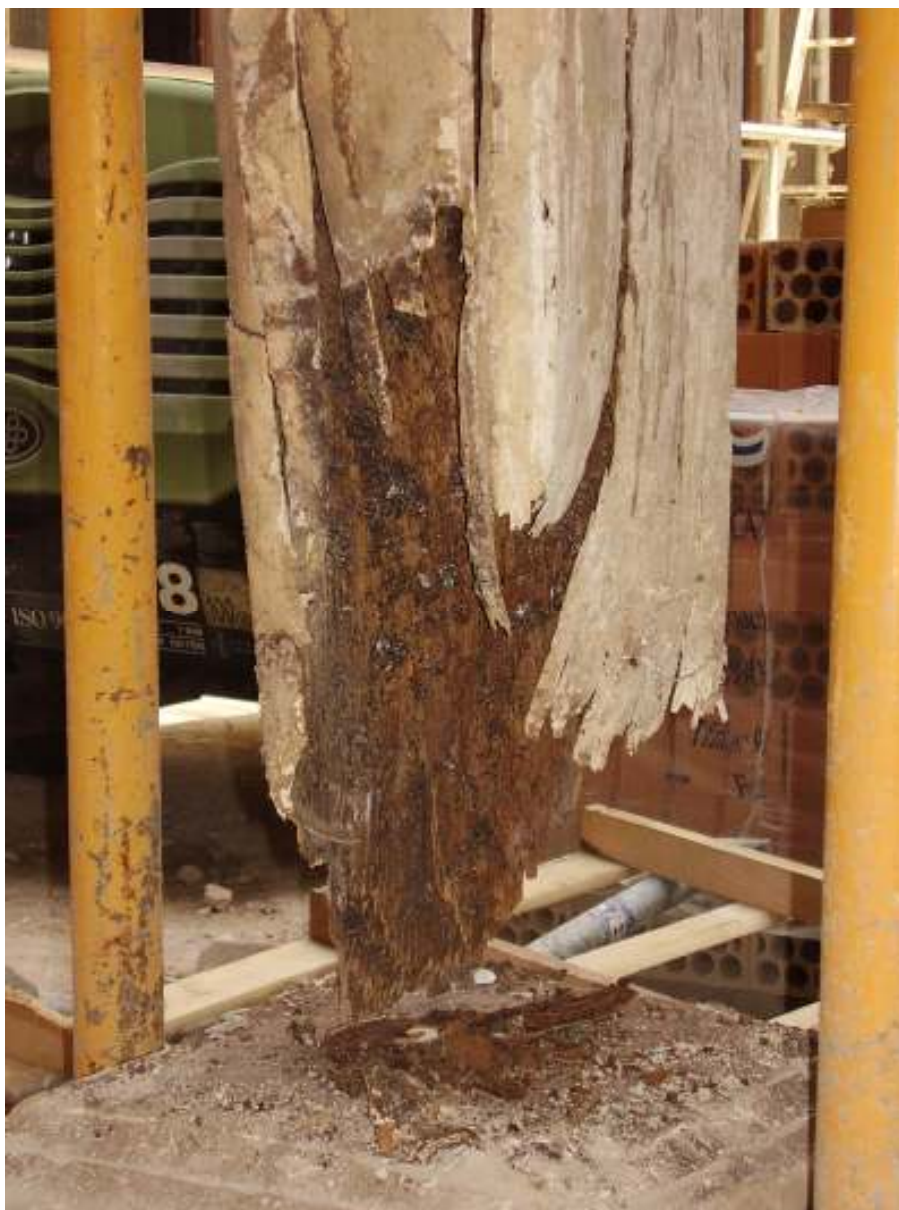
En general el edificio se encuentra mas dañado de lo previsible por agentes destructores de la madera, debido sin duda a su ya larga vida y la falta de un mantenimiento preventivo, detectándose ataques por agentes abióticos, la radiación solar y el agua, que propician la acción de otros más dañinos al mantener las condiciones de humedad relativa y absoluta idóneas para constituir el “hábitat” ideal de los llamados bióticos, los hongos, que han dado lugar a la aparición de la pudrición parda y cúbica, o los insectos, como termitas y carcomas que han atacado en alto grado elementos fundamentales de la estructura anulando en muchos casos su capacidad portante.

Estado de pilar de PB del Patio de Rivas

Esta situación ha producido urgentes intervenciones de prevención con formación de apeos y andamios especiales al objeto de garantizar la estabilidad del propio edificio, además de los que sean necesarios durante el proceso de intervención, que no permitirá por razones técnicas y de seguridad una ejecución simultánea en todas las zonas afectadas, repercutiendo en el plazo de ejecución de estas nuevas unidades y consecuentemente en el total de la obra.

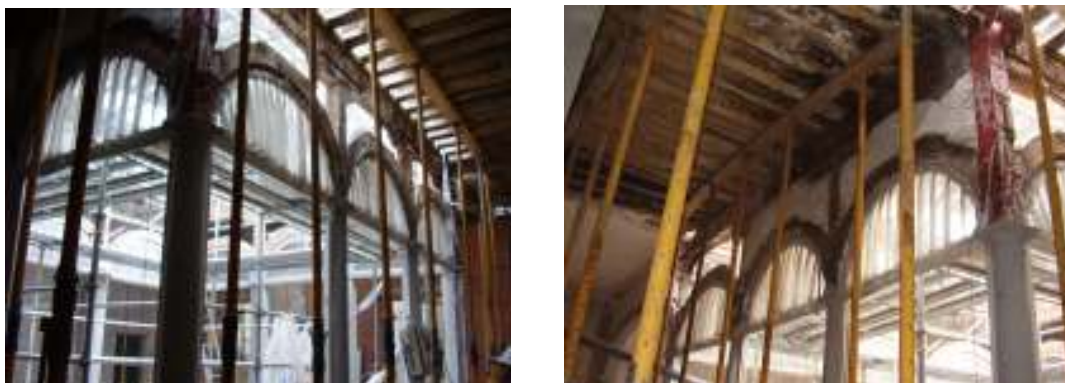
Galería Patio de Viana estructura madera atacada.

En la planta 1ª del Patio de Viana, será necesario demoler la totalidad de la estructura de madera de los forjados sobre los corredores perimetrales, sus carreras y durmientes de apoyo, arcadas y pies derechos de transmisión de cargas verticales, sustituyendo por otra estructura de madera nueva a excepción de los forjados, que se realizarán mediante viguetas metálicas y chapa colaborante sobre las mismas, con conectores metálicos y capa de compresión de 20 cm. de espesor.

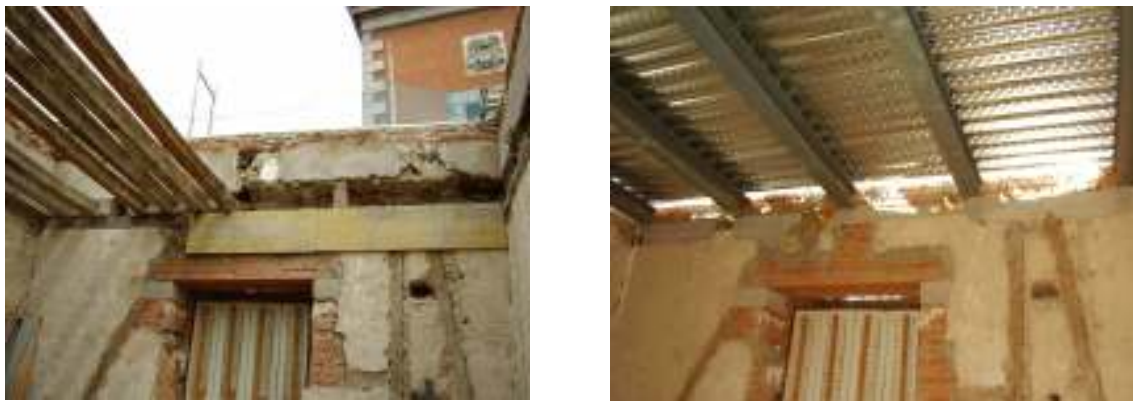
Demolición y ejecución de nuevo forjado metálico en Torreón Norte

Entre las soluciones previstas se contempla la demolición de parte de los forjados de viguetas de madera cuando son irrecuperables y no afectan a elementos a conservar, sustituyéndolos por forjados metálicos.

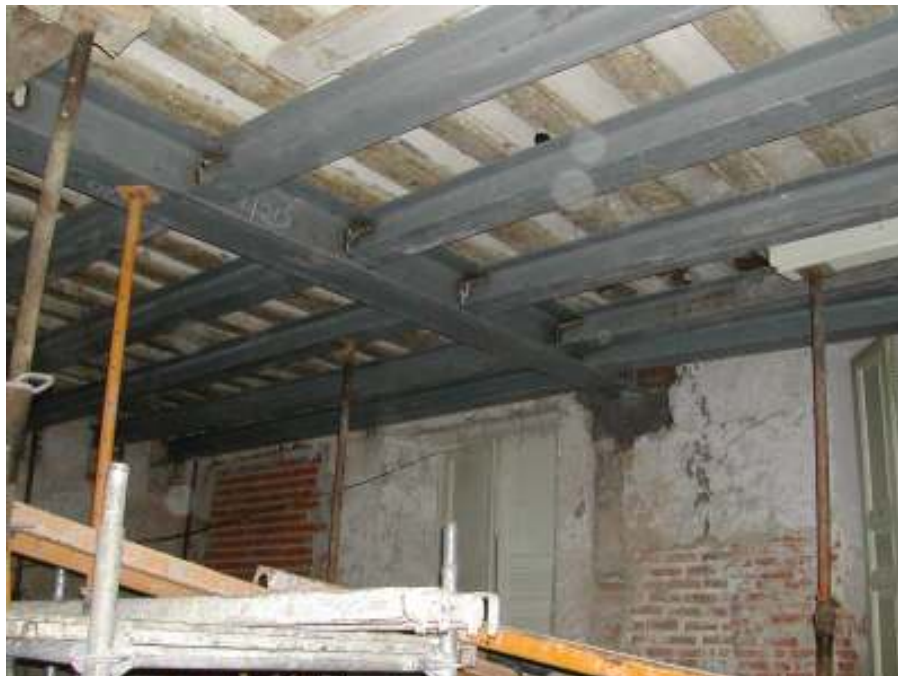
Refuerzo mediante estructura metálica de forjado de Comedor Beistegui sobre nueva cocina.

En zonas puntuales se recurre al empleo de parteluces realizados con vigas metálicas situadas transversalmente a las viguetas de madera del forjado por su cara inferior, convenientemente recalzadas las de nueva postura con las existentes mediante cuñas de madera.

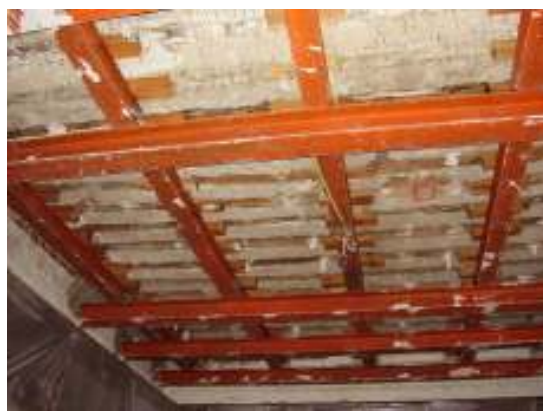
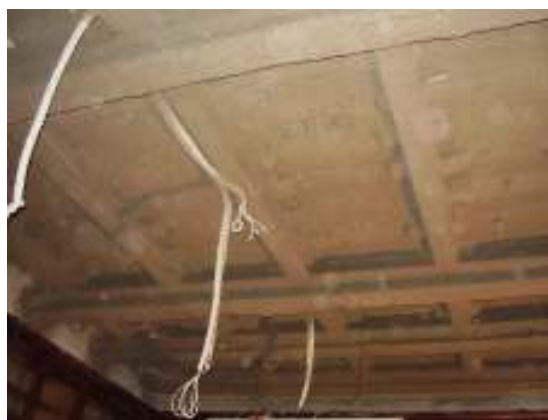
Ignifugado de mortero de vermiculita sobre forjado de madera de Despacho de Ministro en planta principal reforzado con estructura metálica.

Sistemáticamente todos los elementos estructurales de la edificación se revisten contra el fuego mediante la proyección de vermiculita sobre malla de acero adherida al soporte.

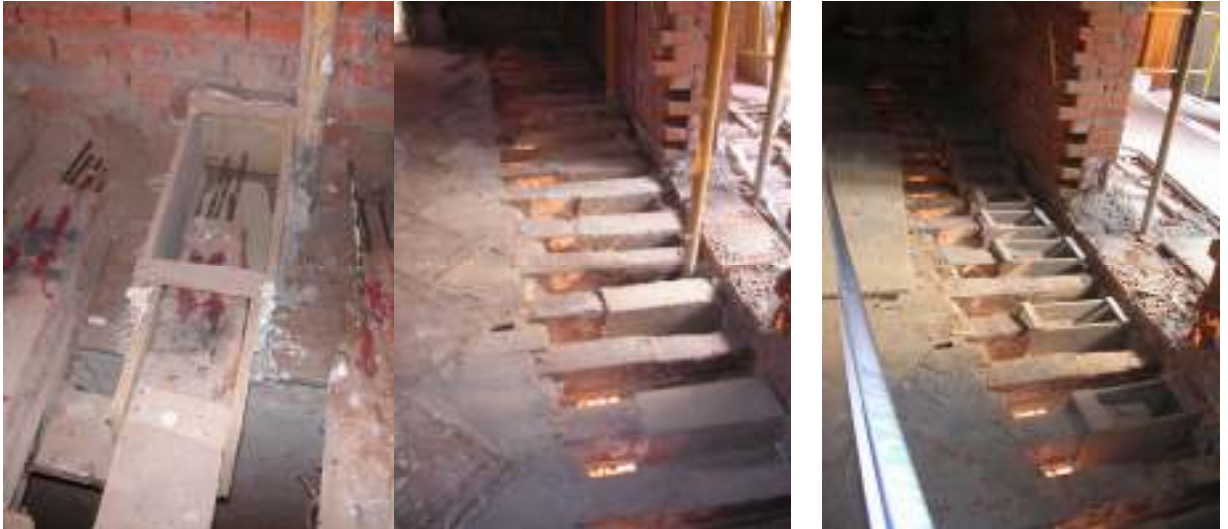
Detalle de restitución de entregas de viguetas de madera en Planta primera con resinas.

En las intervenciones singulares a realizar se mantendrá en lo posible la uniformidad de nuevos materiales a emplear y los existentes, con la intención de no introducir nuevos comportamientos estructurales, por lo que se emplearán técnicas de sustitución en gran número de las cabezas de apoyo de viguetas de madera mediante prótesis de resinas, inyecciones del mismo material en sopandas y durmientes de apoyo de pies derechos y la sustitución parcial de algunos de estos elementos en sus arranques, por ladrillo macizo, o completa por perfiles metálicos si su estado lo aconseja.

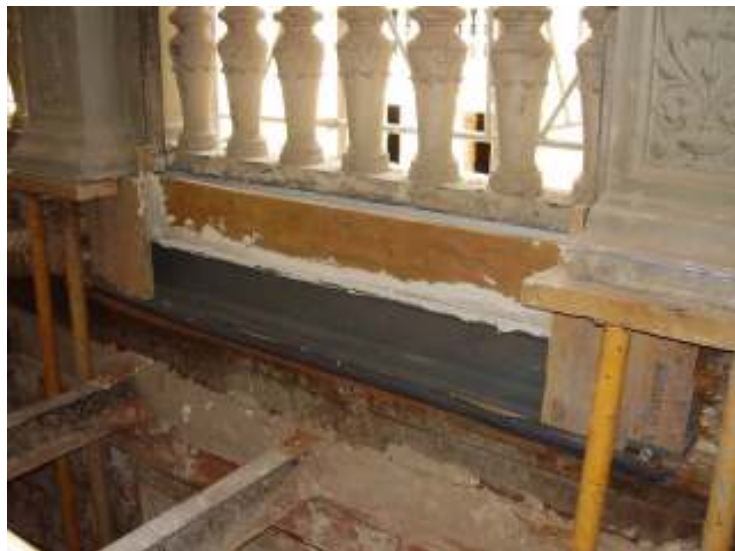
Detalle de sustitución de durmientes en Patio de Rivas por vigas metálicas previa consolidación del apoyo de las columnas de piedra mediante resinas y varillas de fibra de carbono.

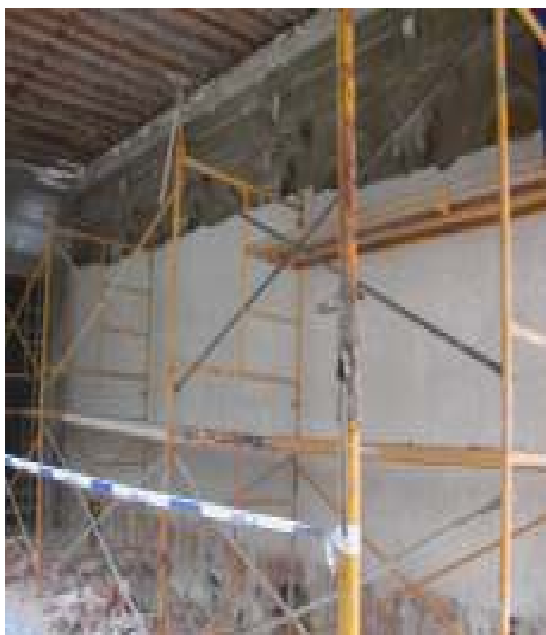
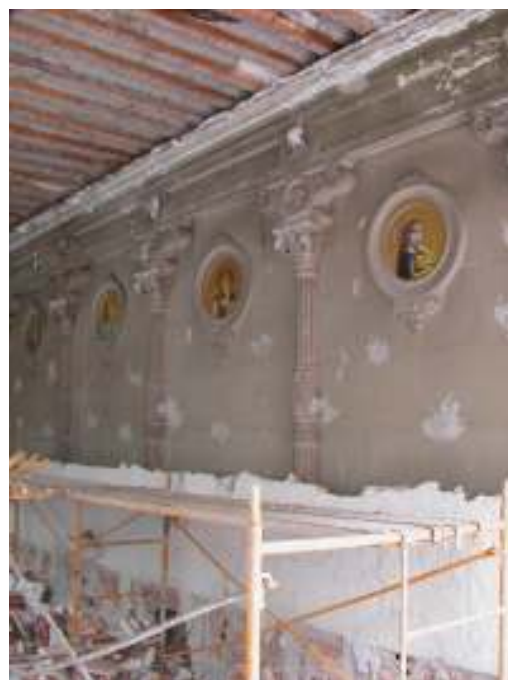
Proceso de demolición de muro que ocultaba el paramento original en muro medianero con la nueva cruja del palacio.

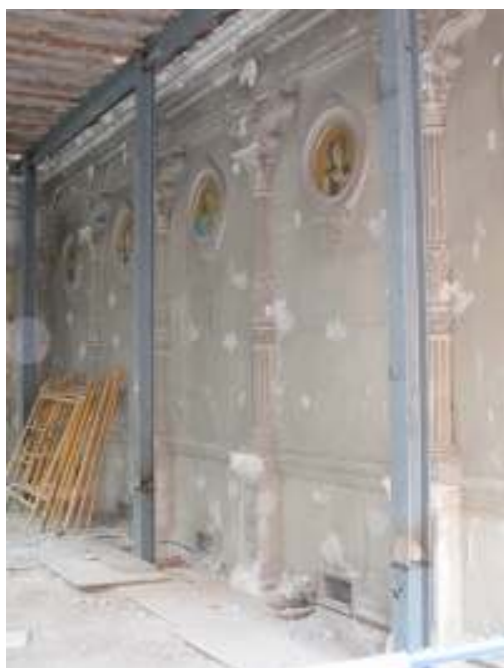
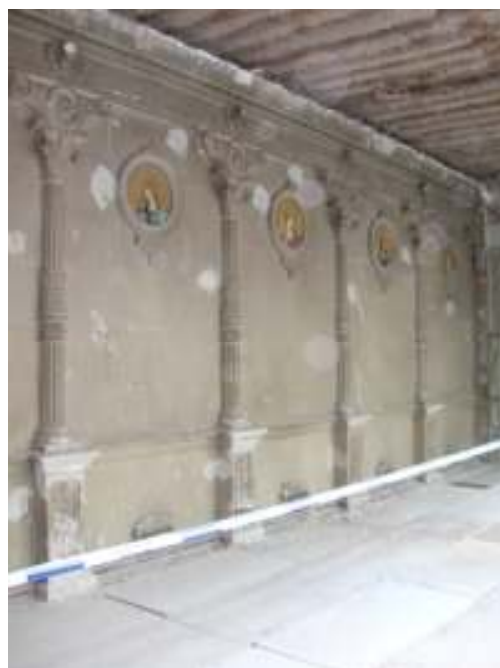
Durante el proceso de demoliciones ha aparecido en dos paramentos opuestos de la galería de la planta primera del Patio de Rivas, oculto tras un muro a derribar, restos de un antiguo claustro decorado con columnas talladas de piedra caliza provistas de basa plafonada, fuste acanalado y capitel con volutas y motivos florales. El espacio entre columnas es un paramento constituido por un chapado del mismo material disponiendo interejes y en su parte superior de medallones circulares de 40 cm diámetro con moldura perimetral, que enmarcan distintas representaciones de las musas de las bellas artes realizadas en loza esmaltada de una sola pieza.

Detalle de los dos muros que forman parte del Claustro ocultos tras muros de fábrica.

La conservación del muro encontrado en esta primera planta, obligará a su consolidación mediante el saneado del ladrillo cerámico en mal estado, formación de una piel interior y exterior en planta baja y exterior en planta 1ª con mortero proyectado sobre mallazo metálico para hacerlo autoestable y el recalce de sus cimientos en planta baja.

Todo el conjunto de piedra descrito se restaurará, recuperando los volúmenes faltantes en basas y capiteles, mediante la aplicación de técnicas de restauración especiales para restituir sus volúmenes originales con resinas especiales y polvo de la misma piedra o con la aplicación de técnicas de reproducción por láser en elementos faltantes, reordenando los espacios y huecos de circulación de este corredor según las trazas aparecidas.

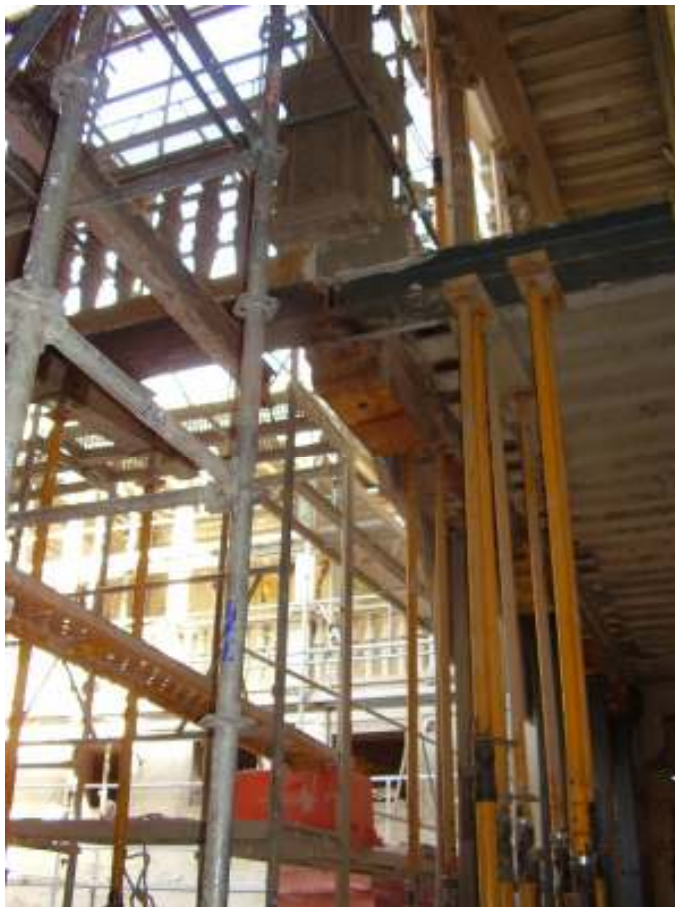
Detalle de apeos y sustitución estructural de la planta baja del Patio de Rivas
